Onderwerp Rapport 'Verborgen gebreken? Lessen uit de instorting van het dak van het AZ-stadion'

Verborgen gebreken?

Lessen uit de instorting van het dak van het AZ-stadion

Den Haag, november 2020

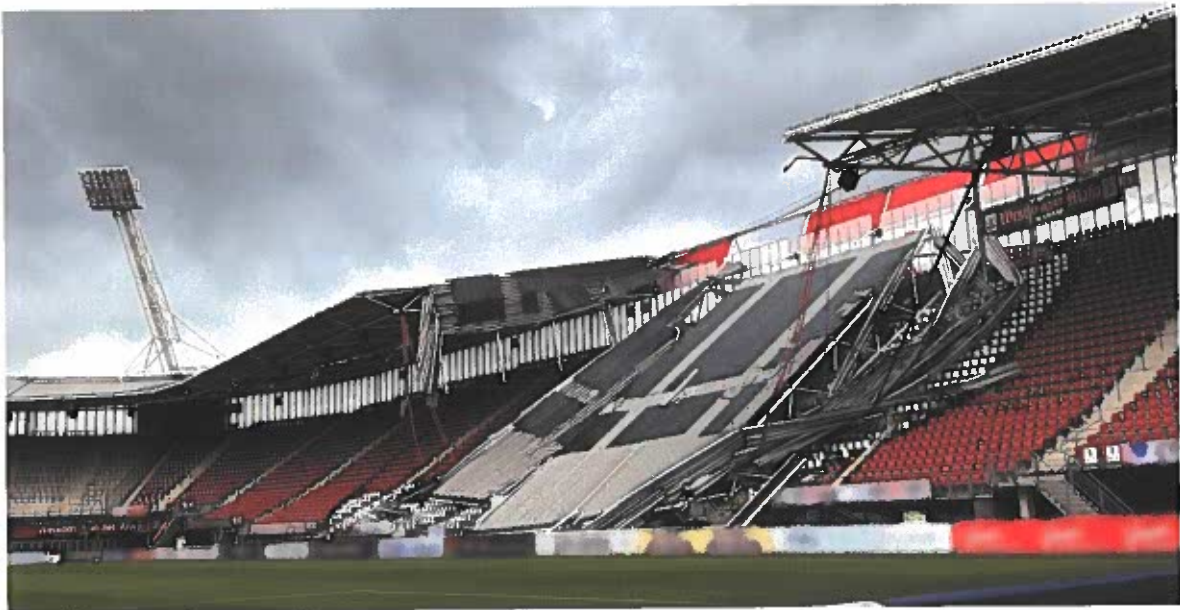
Op zaterdag 10 augustus 2019 stortte een deel van het tribunedak van het stadion van betaaldvoetbalclub AZ te Alkmaar in. De stalen dakconstructie kwam terecht op stoelen waarop tijdens wedstrijden honderden toeschouwers zitten. Op het moment van de instorting was er geen publiek aanwezig. Daardoor vielen er gelukkig geen slachtoffers. Wel veroorzaakte de instorting aanzienlijke materiële schade.¹¹

Figuur 1: Op 10 augustus 2019 stortte een deel van het tribunedak van het AZ-stadion in. (Bron: Onderzoeksraad voor Veiligheid)

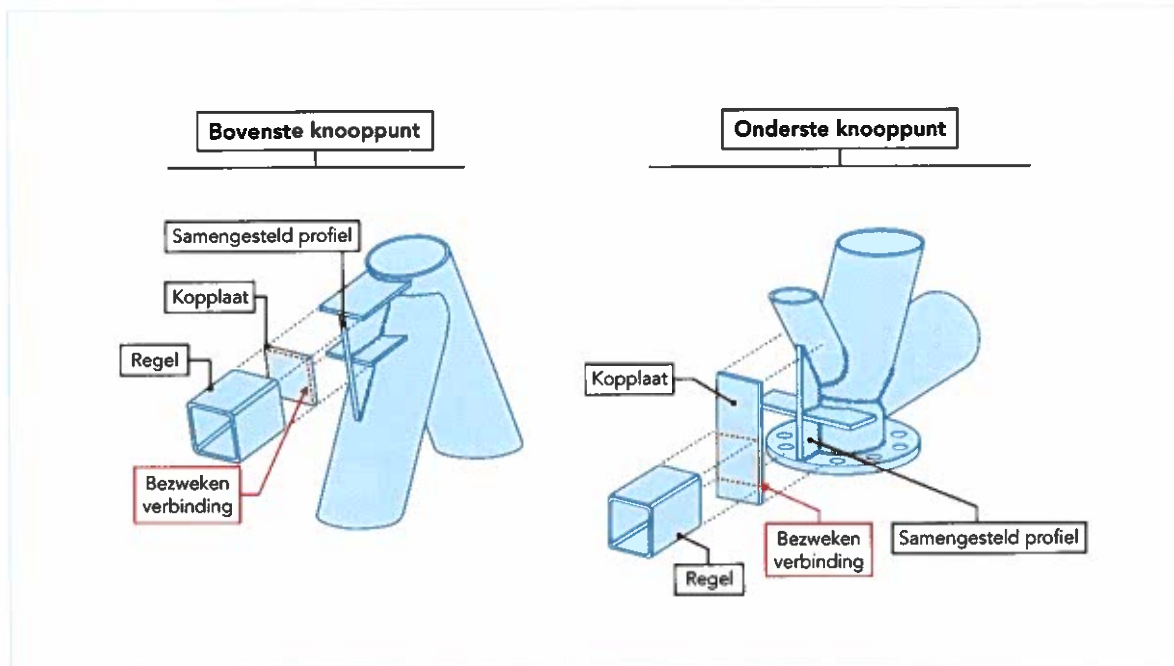
De bezweken verbinding betrof de las tussen de kokervormige regel en de kopplaat, die – ook met een lasverbinding – verbonden was met een samengesteld profiel (zie figuur 6).

Figuur 6: Bij de vier bezweken spanten brak zowel in het bovenste als het onderste knooppunt de lasverbinding tussen de regel en de kopplaat.

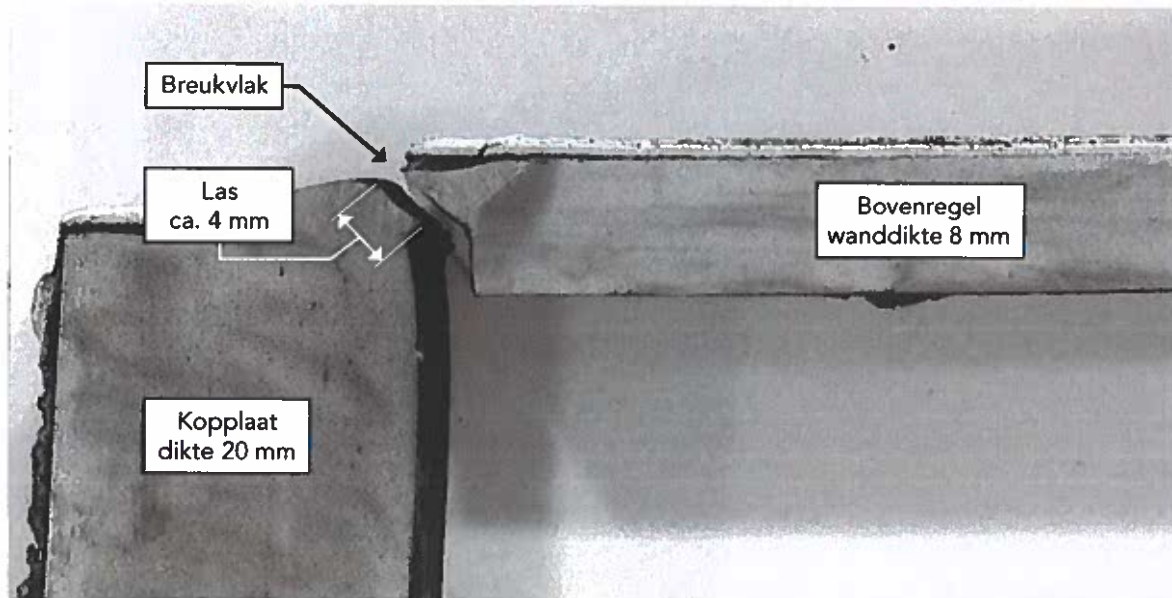
- b. Bij de bezweken lasverbindingen is vrijwel overal de dikte van de las aanmerkelijk kleiner dan de wanddikte van de regel (2 tot 6 millimeter ten opzichte van 8 millimeter), zie figuur 7. Een dergelijk verschil is ongebruikelijk, omdat bij dit type lasverbindingen de dikte van de las doorgaans ten minste gelijk is aan de kleinste wanddikte van de delen die door de las verbonden zijn. Dit aspect is nader toegelicht in hoofdstuk 3.

Figuur 7: De lassen waarmee de regels aan de kopplaten waren verbonden, waren bij alle vier bezweken spanten aanmerkelijk dunner dan de wanddikte van de regel. (Bron: SGS INTRON B.V.)

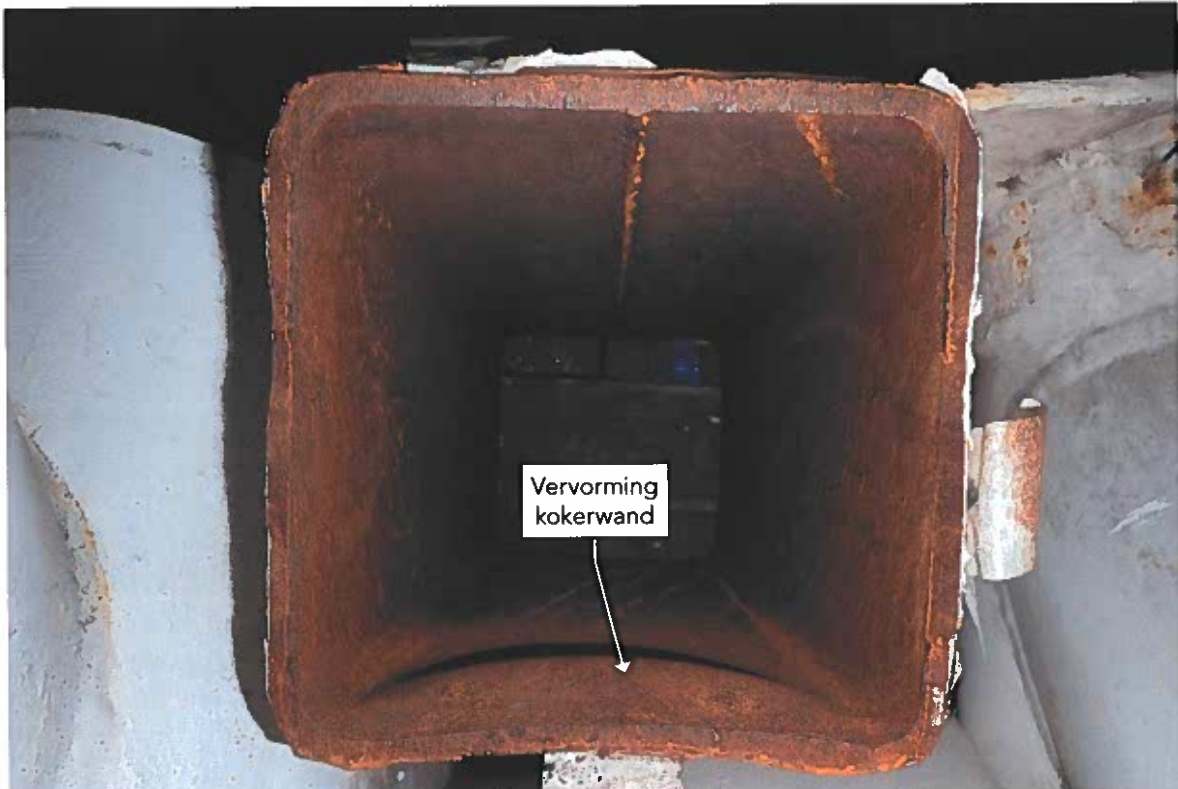
- c. Bij geen van de breukvlakken zijn groeilijnen zichtbaar. Groeilijnen zijn kenmerkend voor een breuk ten gevolge van vermoeiing bij weinig rek (het zogenoemde *high cycle fatigue*).²²
- d. Bij de bovenste knooppunten is het uiteinde van de regel bij de bezweken las niet vervormd, terwijl dat bij de onderste knooppunten wel het geval is (zie figuur 8).

Figuur 8: Bij de onderste knooppunten is aan het uiteinde van de regel (bij de bezweken las) de wand van het kokerprofiel vervormd. Deze foto toont die vervorming bij spant 39. (Bron: SGS Intron B.V.)

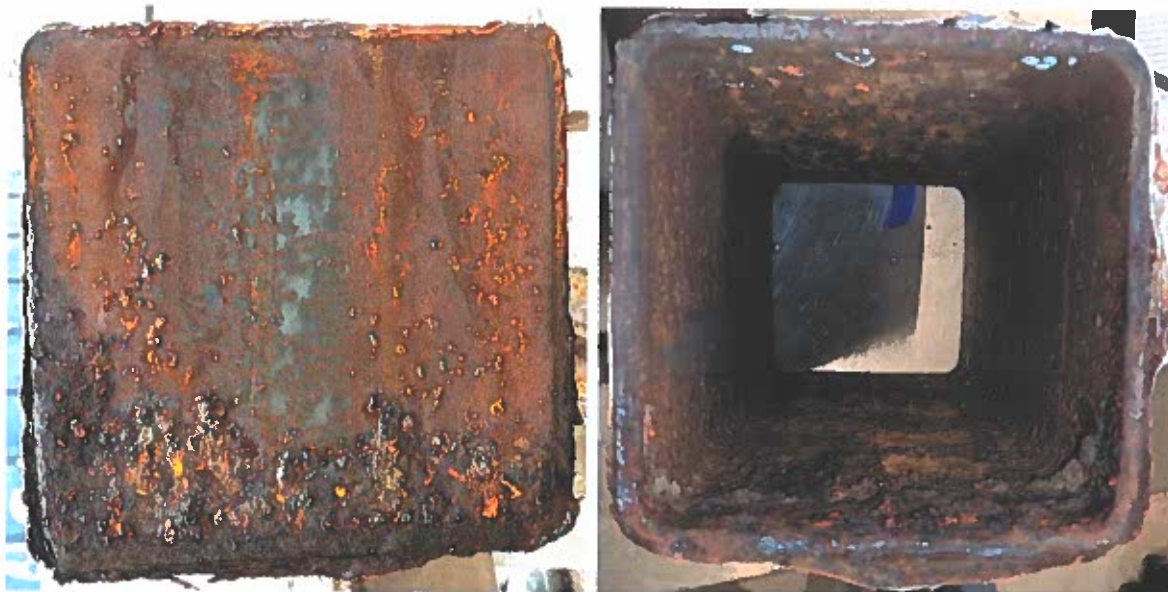
- e. Bij de bezweken verbinding tussen de regel en de kopplaat in het bovenste knooppunt van spant 40 is op en rond het breukvlak zware corrosie aanwezig. Die zware corrosie bevindt zich op het onderste deel van de kopplaat en op het onderste deel van de regel (zie figuur 9). Volgens SGS blijkt uit de aard en omvang van de corrosie dat het ontstaan ervan vrijwel zeker ten minste tien jaar en mogelijk nog langer heeft geduurd. Op basis daarvan gaat de Raad er van uit dat er bij het bovenste knooppunt van spant 40 al ten minste vanaf 2009 sprake was van scheurvorming in de lasverbinding tussen regel en kopplaat.

Figuur 9: Bij het bovenste knooppunt van spant 40 vertoont het onderste deel van de kopplaat (linkerfoto) en van de regel (rechterfoto) zware corrosie. (Bron linker foto: Onderzoeksraad voor Veiligheid. Bron rechter foto: SGS INTRON B.V.)

Omdat de betreffende vier spanten qua vormgeving en afmetingen ongeveer gelijk zijn, zal de belasting op de verbindingen bij de vier spanten ook vergelijkbaar zijn geweest. Uit de zware corrosie op het breukvlak van het bovenste knooppunt van spant 40 blijkt dat bij dat knooppunt ten tijde van de instorting ongeveer de helft van de lasverbinding tussen bovenregel en kopplaat ontbrak. Dit duidt er op dat de belastbaarheid van die verbinding toen aanmerkelijk kleiner was dan die van de bovenste verbindingen in de andere drie bezweken spanten. Dit alles samengenomen betekent naar het oordeel van de Raad dat de instorting is begonnen met het bezwijken van het bovenste knooppunt van spant 40 en dat daarna, als gevolg van de daardoor optredende extra belasting, ook de andere drie spanten zijn bezweken.

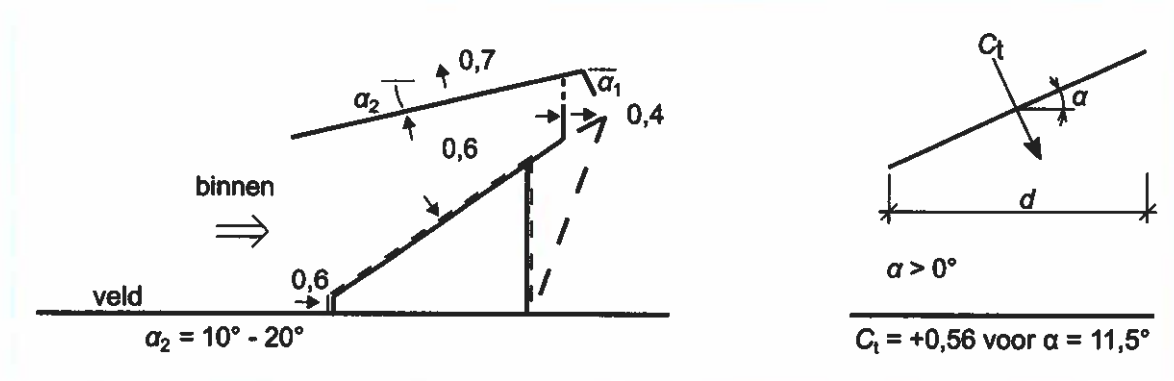
Figuur 10: Windverdeling gehanteerd voor het AZ-stadion (links) in vergelijking met de waarde voor een overkapping volgens NEN 6702 (rechts). (Bron: Onderzoeksraad voor Veiligheid)

Deze verdeling van windbelasting voor het tribunedak sloot niet goed aan op de specifieke vorm van het stadion. Door voor de belasting op de onderkant van het dak te werken met over- en onderdruk werd maar beperkt rekening gehouden met de opening tussen het dak en de tribune.³⁹ Door die opening kon lucht onder het dak door stromen en lijkt de tribune niet op een binnenruimte. Door daarnaast de bovenkant te beschouwen als een dak van een rechthoekig gebouw, werd geen rekening gehouden met neerwaartse windbelasting. Bij wind vanaf de veldzijde en bij een naar het veld hellend dak had dat wel in de rede gelegen. Dit geldt zeker als, vanwege potentiële stroming onderlangs, het dak als een omgekeerde vleugel voor nog meer neerwaartse belasting kan zorgen. Ten slotte werd, door een gelijkmatig verdeelde druk te gebruiken, geen rekening gehouden met een ongelijkmatige verdeling van de windbelasting op schuine daken, waarbij de resultante van de windbelasting niet in het midden ligt.

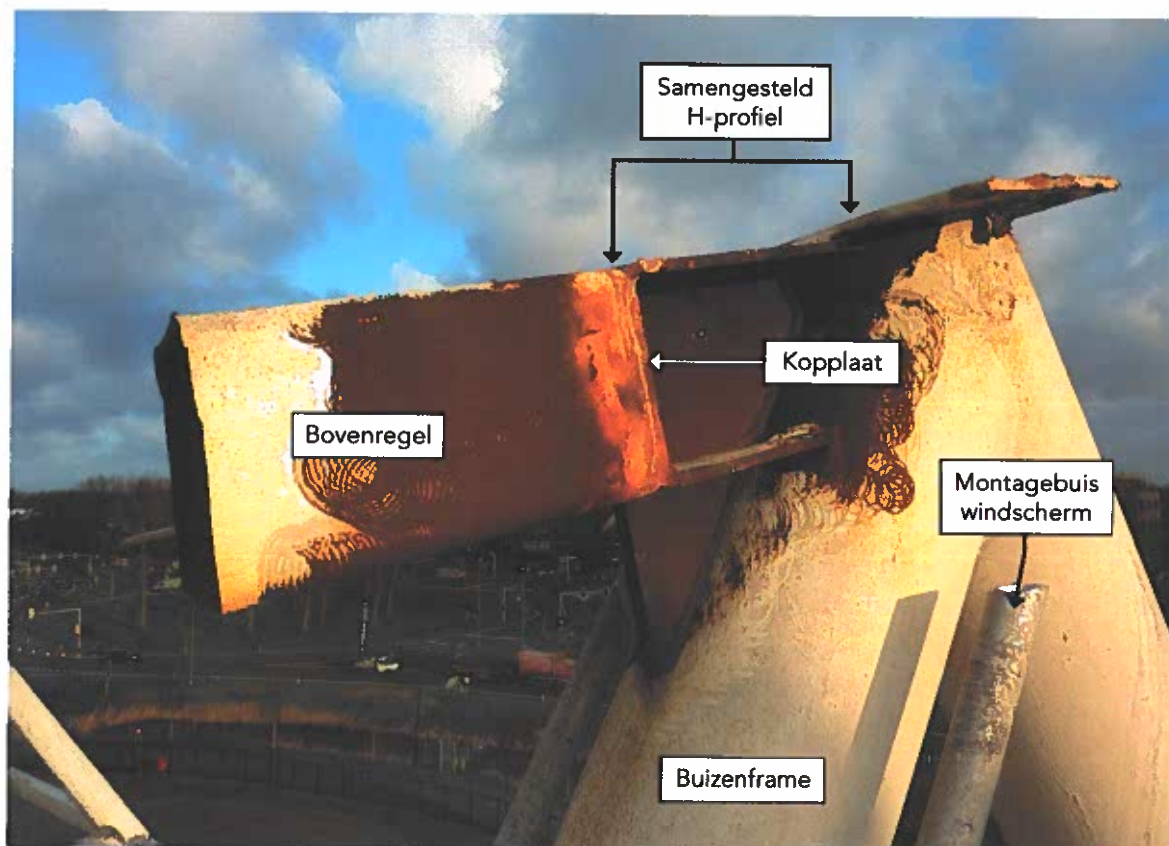
Figuur 11: Foto van het bovenste knooppunt bij een niet-bezweken spant, genomen na ontmanteling van de resterende dakconstructie. De verf is bij deze verbinding verwijderd voor het niet-destructief onderzoek. (Bron: Onderzoeksraad voor Veiligheid)

Door de abrupte verandering van profiel, waarbij de kopplaat geen geleidelijke overgang bood, was de spanningsverdeling in de bovenste verbinding van de vakwerklijger complex. Hoewel de spanningsverdeling in de koker op voldoende afstand van de verbinding als gelijkmatig verdeeld kon worden beschouwd, gold dat in de buurt van de verbinding niet meer. Het grootste deel van de kracht ging door de boven- en onderkant van de koker-kopplaat verbinding en relatief weinig door de zijkanten, zo blijkt uit een eindige-elementenanalyse⁵¹ van het door AZ ingehuurde ingenieursbureau.⁵² Van dit soort complexe verbindingen is de sterkte niet zonder meer vergelijkbaar met die van de verbonden delen. Bij vergelijkbare dikte en materiaalsterkte van las en koker was de lasverbinding dus niet zonder meer even sterk als de koker en was een aparte controle van de sterkte nodig.

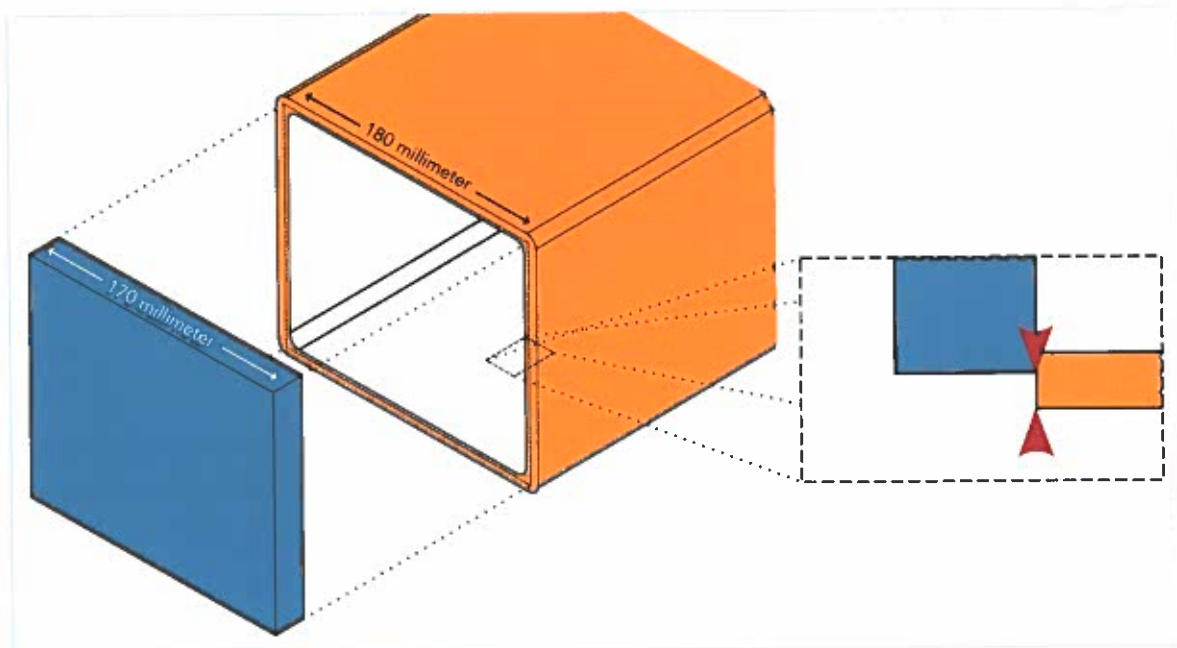
Uit de tekeningen van de lasverbinding tussen de kopplaat en de koker bleek niet eenduidig wat de lasdikte moest zijn. Het ontwerp van de bovenste verbinding liet namelijk maar beperkt ruimte voor een las tussen de kopplaat en de koker. De tekeningen van de verbinding schreven namelijk een kopplaat van 170x170 millimeter voor, 10 millimeter kleiner dan de aansluitende koker. Hierdoor was aan elke kant van de kopplaat alleen de buitenste 5 millimeter van de kokerwanddikte (8 millimeter) beschikbaar voor een lasverbinding, zie figuur 12.

Figuur 12: Alleen het deel van de kokerwand van de bovenregel (oranje) tussen de rode pijlen was beschikbaar voor een lasverbinding met de kopplaat vanwege de afmetingen van de kopplaat (blauw).

Met deze beschikbare ruimte was de voorgeschreven las van 1,2 maal de wanddikte van de koker niet mogelijk⁶⁵ zonder de vorm van de te verbinden delen aan te passen (voorbewerking). Ook voor de lasdikte uit de ingediende berekening (8 millimeter) was zonder voorbereiding niet voldoende ruimte. En anderzijds kon die voorbereiding niet worden uitgevoerd, want er was niet aangegeven van welke van de onderdelen de vorm moest worden aangepast en hoe.

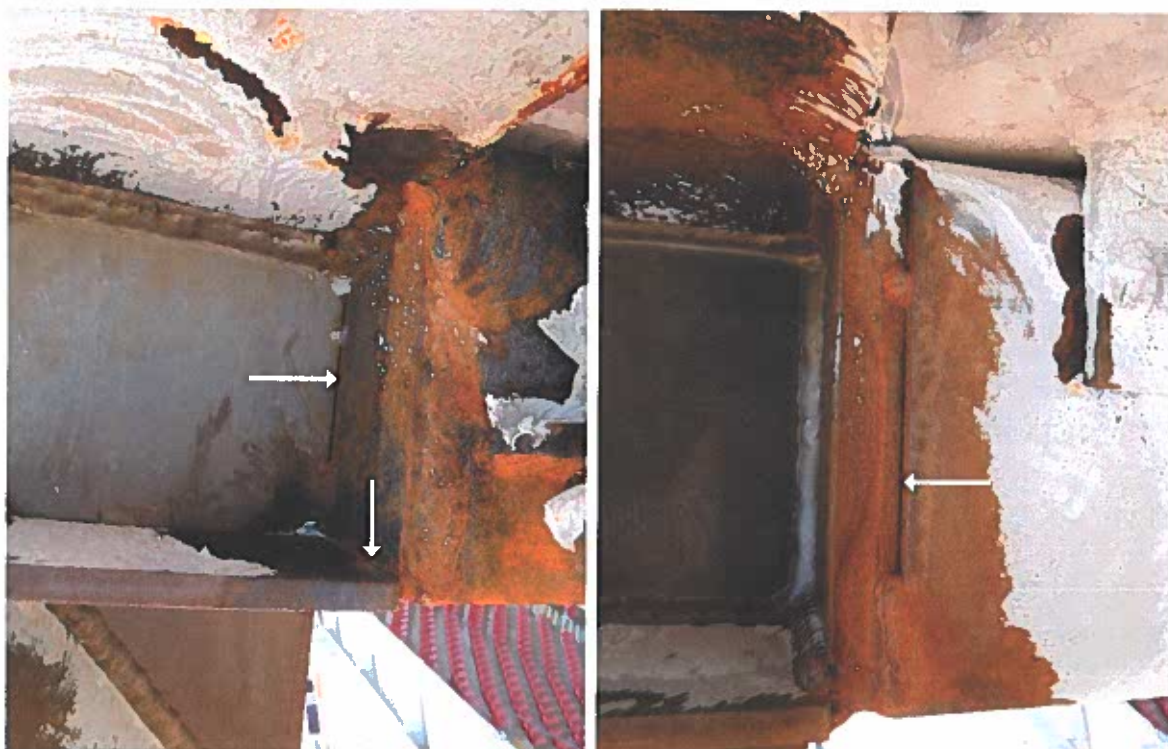
Figuur 13: Bij drie spanten (die niet bezweken zijn) ontbraken delen van lassen. Bij twee ging het om de verbinding tussen de kopplaat en het H-profiel (linkerfoto) en eenmaal om de verbinding tussen de kopplaat en de koker (rechterfoto). Voor het onderzoek is lokaal de verf verwijderd. (Bron foto's: Royal HaskoningDHV)

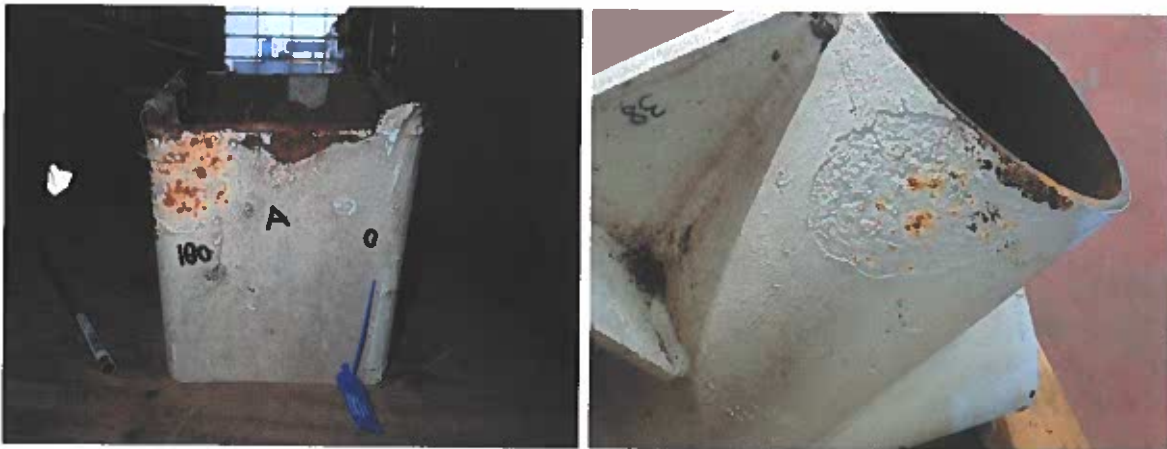
De vakwerkligger van spant 40 is geschilderd in 2015. Uit de beschrijving van de delen door SGS blijkt dat er aan de buitenzijde sprake is geweest van aanzienlijke corrosie rondom de verbinding en dat daar toen overheen is geschilderd. Achteraf is niet vast te stellen in hoeverre op dat moment – zonder roest te verwijderen – een scheur zichtbaar was. Over spant 40 zijn toen geen meldingen gedaan bij de stadionbeheerder. In 2019 kwam roest op verschillende plaatsen door deze nieuwe verflaag heen, zie figuur 14 en figuur 15. De corrosie was niet beperkt tot de bezweken spanten: ook op andere plaatsen in het stadion was sprake van aanzienlijke corrosie. Omwille van de kwaliteit is bij later schilderwerk de toen zichtbare roest wel eerst verwijderd.

Figuur 14: Bij de bezweken spanten was op diverse plaatsen sprake van aanzienlijke corrosie; veelal was ter plaatse de uit verf bestaande coating wel bijgewerkt, maar vaak over de roest heen. (Bron: SGS Intron B.V.)

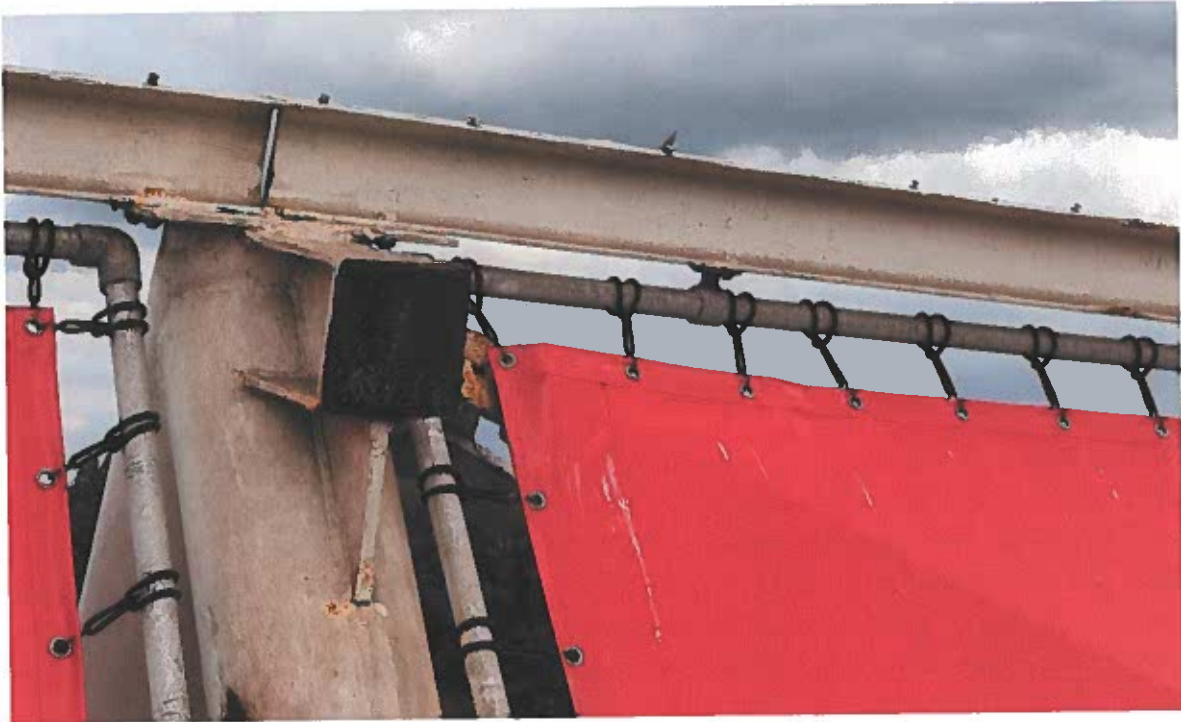
Figuur 15: In 2019 was roest op verschillende plaatsen rondom de verbinding zichtbaar ondanks het schilderwerk uit 2015, zoals te zien op deze foto van het bovenste knooppunt van spant 40 genomen enkele dagen na de instorting. (Bron: Onderzoeksraad voor Veiligheid)

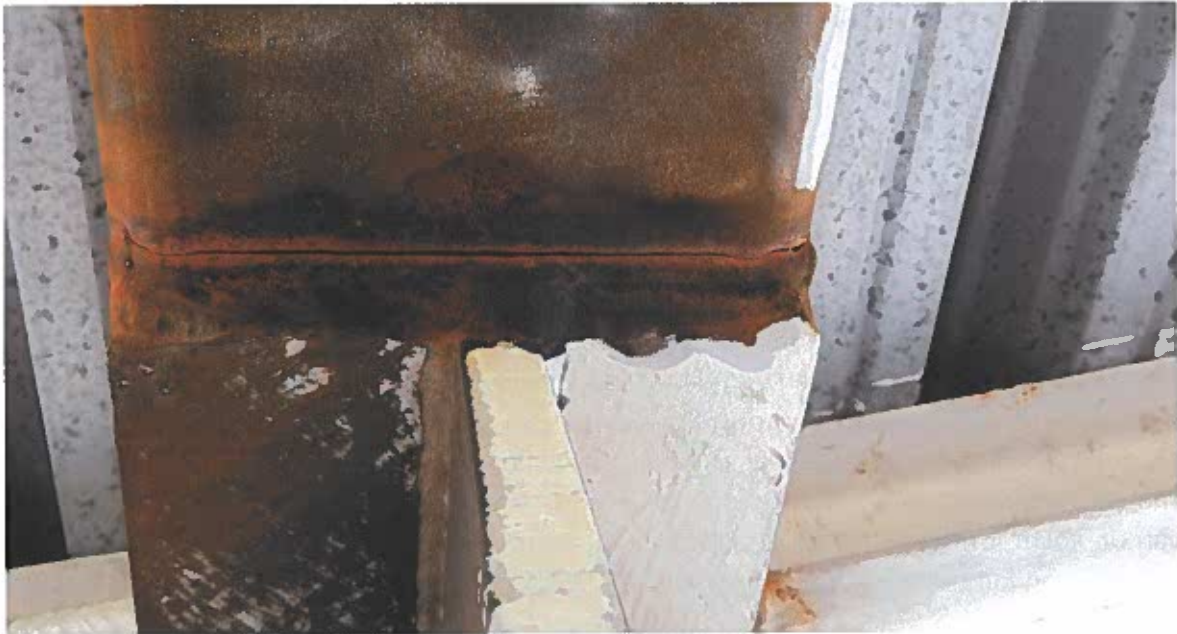
Het meest aannemelijke mechanisme achter de afname van de belastbaarheid van die verbinding is scheurvorming en -groei, mogelijk lokaal versterkt door corrosie. Dat scheurvorming reëel was, blijkt uit het onderzoek naar de rest van de staalconstructie. Bij spant 43 (niet betrokken bij de instorting) is een scheur waargenomen in de onderste las van de bovenste verbinding, zie figuur 16. Dat er bij de bovenste verbinding van spant 40 aan de onderzijde aanvankelijk een las aanwezig was, blijkt uit de waarneming van de warmte-beïnvloede zone die resulteert uit het lasproces bij de uitsnede uit het midden van de onderste kokerwand, zie figuur 17.

Figuur 16: Bij zes spanten werden in de verbinding van de bovenregel scheuren in de lassen aangetroffen. Deze foto toont de scheur in de verbinding van spant 43. Voor het onderzoek is de verf verwijderd. (Bron: Royal HaskoningDHV)

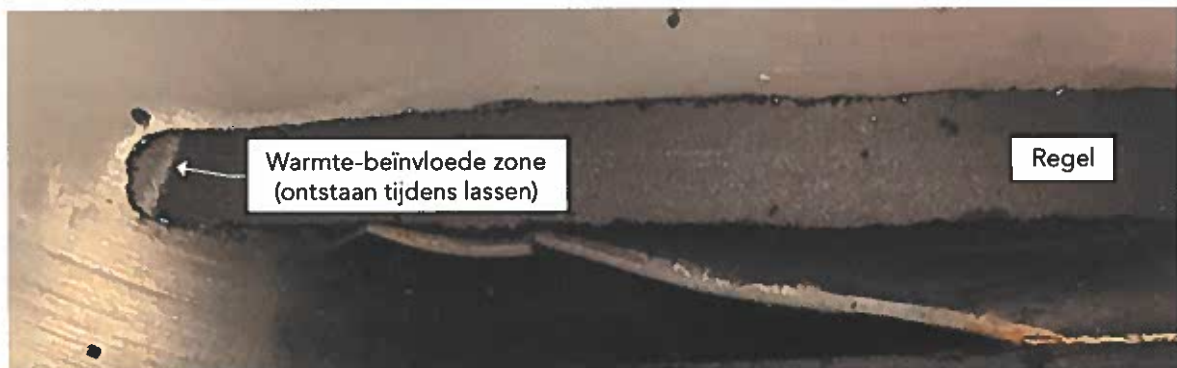
Figuur 17: In het zwaar gecorrodeerde deel van de bezwaken verbinding is aan het uiteinde van de koker te zien dat er ook op die plaats waarschijnlijk sprake is geweest van een las. (Bron: Onderzoeksraad voor Veiligheid)

Aan de (niet geverfde) binnenkant van de koker en op de kopplaat bij spant 40 was de corrosiediepte aanzienlijk. Daaruit blijkt dat de binnenkant toegankelijk moet zijn geweest voor vocht en dat scheurvorming daarom aan de corrosie vooraf is gegaan.

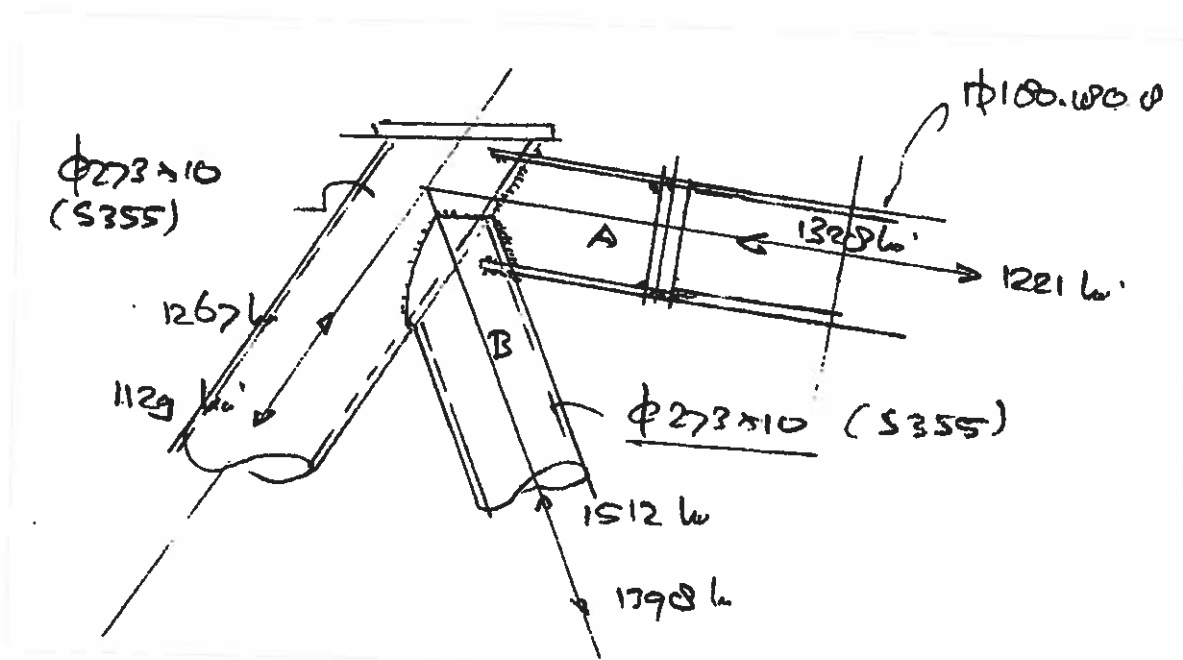
Figuur 18: Detailtekening van het bovenknooppunt van de spanten. (Bron: Bouwdossier AZ)

De gemeentelijk constructeur keurde de bij de tekening gegeven sterkteberekening goed, zich daarbij niet realiserend dat deze berekening niet geschikt was voor de ongebruikelijke verbinding.
