Onderwerp Rapport 'Verborgen gebreken? Lessen uit de instorting van het dak van het AZ-stadion'

Verborgen gebreken?

Lessen uit de instorting van het dak van het AZ-stadion

Den Haag, november 2020

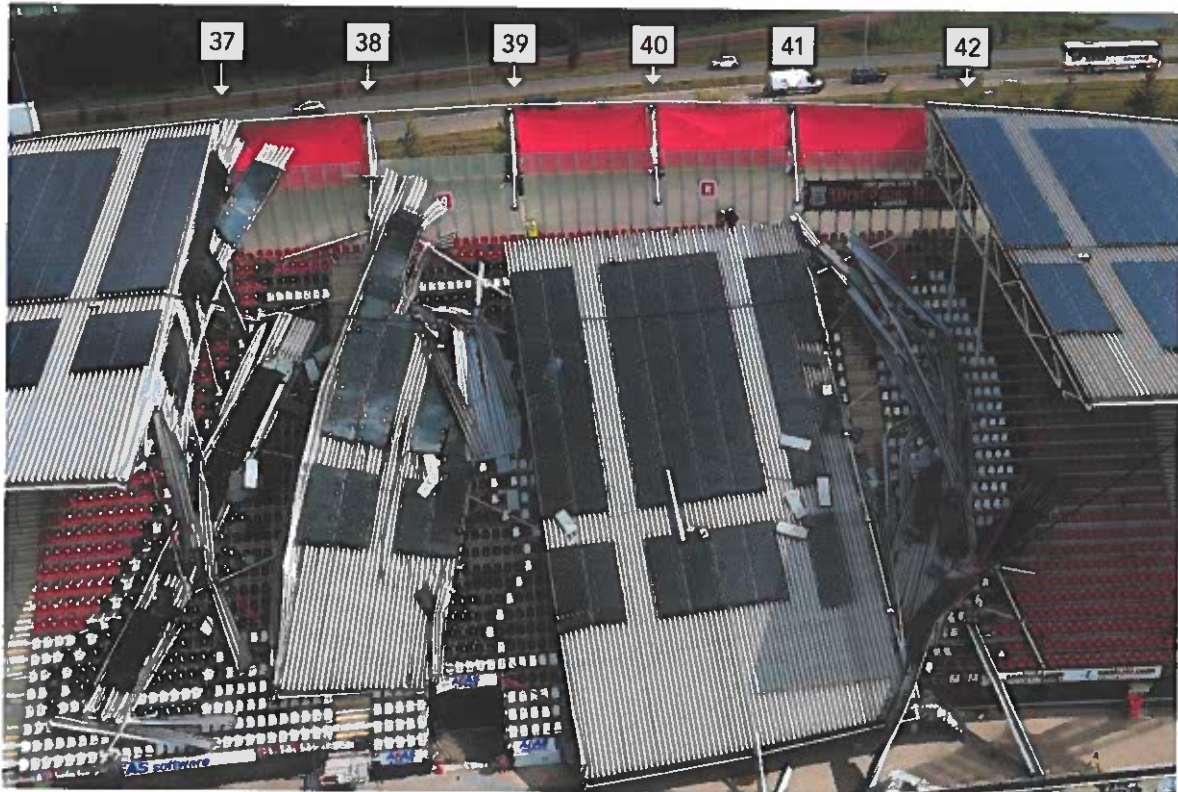
Figuur 3: In het deel van het dak dat is ingestort bevonden zich vier spanten (genummerd 38 tot en met 41).
(Bron: Onderzoeksraad voor Veiligheid)
